# Lote 1 - Rota: Padre Pedro Pinto

**FRATAR**  
ENGENHARIA CONSULTIVA

| Diagnóstico da Calçada | Qualidade do Serviço | |
| Endereço: Rua Padre Pedro Pinto, 5801 | 16 | F |

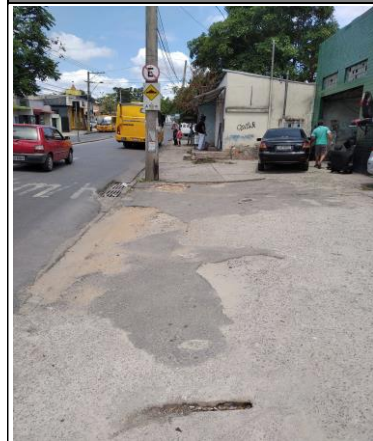
## Foto Geral

| ID | Itens Avaliados | Respostas | Nota |
|---|---|---|---|
| P_4 | Existência de Buracos ? | Muitos | 0 |
| P_5 | Condições Gerais do Piso e meio-fio da calçada ? | Péssimo | 0 |
| P_6 | Presença de desníveis ? | Severo | 0 |
| P_7 | Tem rebaixamento de calçada para Pedestre ? | Não, mas deveria ter. | 0 |
| P_16 | Classificação geral da calçada pelo pesquisador. | Ruim | 0 |
