# Lote 1 - Rota: Padre Pedro Pinto

| Diagnóstico da Calçada | Qualidade do Serviço | |
| Endereço: Rua Padre Pedro Pinto, 5721 | 21 | E |
| Data do Registro: 13/11/2019 12:59:42 | | |

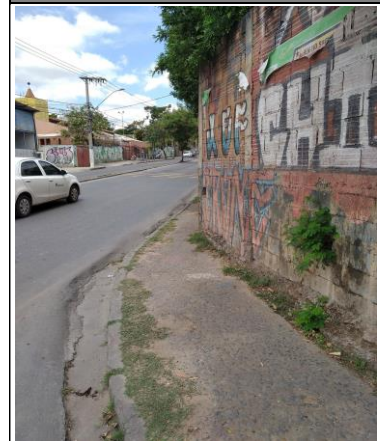
## Foto Geral

| ID | Itens Avaliados | Respostas | Nota |
|---|---|---|---|
| P_4 | Existência de Buracos ? | Muitos | 0 |
| P_5 | Condições Gerais do Piso e meio-fio da calçada ? | Péssimo | 0 |
| P_6 | Presença de desníveis ? | Severo | 0 |
| P_16 | Classificação geral da calçada pelo pesquisador. | Ruim | 0 |
