# Lote 1 - Rota: Padre Pedro Pinto

**FRATAR**  
ENGENHARIA CONSULTIVA

| Diagnóstico da Calçada | Qualidade do Serviço | |
| Endereço: Rua Padre Pedro Pinto, 5675 | 36 | D |

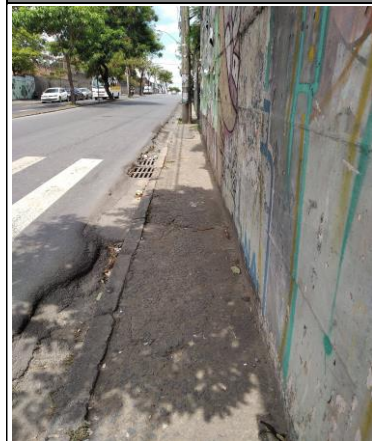
## Foto Geral

| ID | Itens Avaliados | Respostas | Nota |
|---|---|---|---|
| P_2 | Qual a largura livre do Passeio ? | Abaixo 0.80 m | 1 |
| P_4 | Existência de Buracos ? | Poucos | 5 |
| P_5 | Condições Gerais do Piso e meio-fio da calçada ? | Péssimo | 0 |
| P_7 | Tem rebaixamento de calçada para Pedestre ? | Não, mas deveria ter. | 0 |
| P_16 | Classificação geral da calçada pelo pesquisador. | Ruim | 0 |
