# Lote 1 - Rota: Padre Pedro Pinto

| Diagnóstico da Calçada | Qualidade do Serviço | |
| Endereço: Rua Padre Pedro Pinto, 5671 | 51 | C |
| Data do Registro: 13/11/2019 13:05:06 | | |

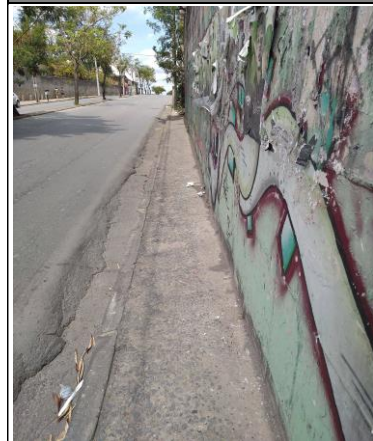
## Foto Geral

| ID | Itens Avaliados | Respostas | Nota |
|---|---|---|---|
| P_2 | Qual a largura livre do Passeio ? | Abaixo 0.80 m | 1 |
| P_4 | Existência de Buracos ? | Poucos | 5 |
| P_5 | Condições Gerais do Piso e meio-fio da calçada ? | Regular | 5 |
| P_16 | Classificação geral da calçada pelo pesquisador. | Ruim | 0 |
