# Lote 1 - Rota: Padre Pedro Pinto

| Diagnóstico da Calçada | Qualidade do Serviço | |
| Endereço: Rua Padre Pedro Pinto, 5657 | 21 | E |
| Data do Registro: 13/11/2019 13:09:50 | | |

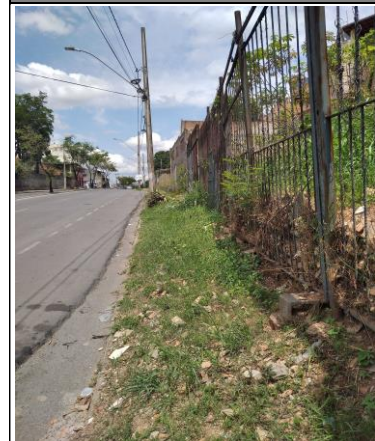
## Foto Geral

| ID | Itens Avaliados | Respostas | Nota |
|---|---|---|---|
| P_2 | Qual a largura livre do Passeio ? | Abaixo 0.80 m | 1 |
| P_4 | Existência de Buracos ? | Muitos | 0 |
| P_5 | Condições Gerais do Piso e meio-fio da calçada ? | Péssimo | 0 |
| P_6 | Presença de desníveis ? | Severo | 0 |
| P_16 | Classificação geral da calçada pelo pesquisador. | Ruim | 0 |
