# Lote 1 - Rota: Padre Pedro Pinto

| Diagnóstico da Calçada | Qualidade do Serviço | |
| Endereço: Rua Padre Pedro Pinto, 5613 | 24 | E |
| Data do Registro: 13/11/2019 13:11:58 | | |

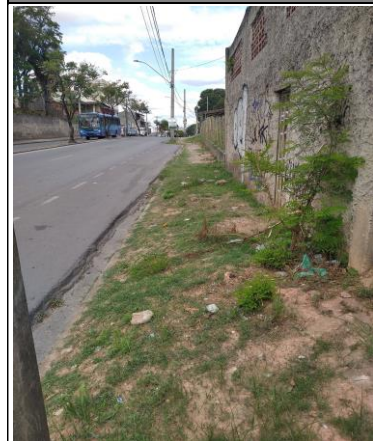
## Foto Geral

| ID | Itens Avaliados | Respostas | Nota |
|---|---|---|---|
| P_4 | Existência de Buracos ? | Muitos | 0 |
| P_5 | Condições Gerais do Piso e meio-fio da calçada ? | Péssimo | 0 |
| P_6 | Presença de desníveis ? | Severo | 0 |
| P_16 | Classificação geral da calçada pelo pesquisador. | Ruim | 0 |
