# Lote 1 - Rota: Padre Pedro Pinto

| Diagnóstico da Calçada | Qualidade do Serviço | |
| Endereço: Rua Padre Pedro Pinto, 5615 | 6 | F |

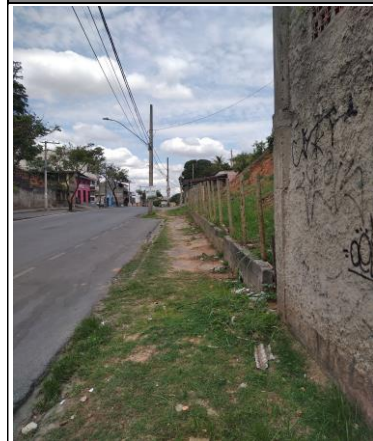
## Foto Geral

| ID | Itens Avaliados | Respostas | Nota |
|---|---|---|---|
| P_3 | Tipo de revestimento da calçada ? | Terra | -10 |
| P_4 | Existência de Buracos ? | Muitos | 0 |
| P_5 | Condições Gerais do Piso e meio-fio da calçada ? | Péssimo | 0 |
| P_7 | Tem rebaixamento de calçada para Pedestre ? | Não, mas deveria ter. | 0 |
| P_9 | A calçada Possui Rebaixamento de Veículos correto ? | Não | 0 |
| P_11 | O Passeio está no padrão da SMPU ? | Não | 0 |
| P_12 | A testada possui prática de estacionamento sobre o passeio ? | Sim | 0 |
| P_16 | Classificação geral da calçada pelo pesquisador. | Ruim | 0 |
