# Lote 1 - Rota: Padre Pedro Pinto

| Diagnóstico da Calçada | Qualidade do Serviço | |
| Endereço: Rua Padre Pedro Pinto, 5575 | 41 | D |
| Data do Registro: 13/11/2019 13:27:26 | | |

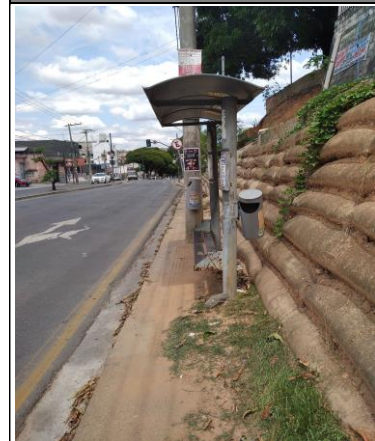
Foto Geral

| ID | Itens Avaliados | Respostas | Nota |
|---|---|---|---|
| P_2 | Qual a largura livre do Passeio ? | Abaixo 0.80 m | 1 |
| P_4 | Existência de Buracos ? | Muitos | 0 |
| P_5 | Condições Gerais do Piso e meio-fio da calçada ? | Péssimo | 0 |
| P_16 | Classificação geral da calçada pelo pesquisador. | Ruim | 0 |
