# Lote 1 - Rota: Padre Pedro Pinto

| Diagnóstico da Calçada | Qualidade do Serviço | |
| Endereço: Rua Padre Pedro Pinto, 612 | 65 | C |
| Data do Registro: 22/11/2019 10:39:08 | | |

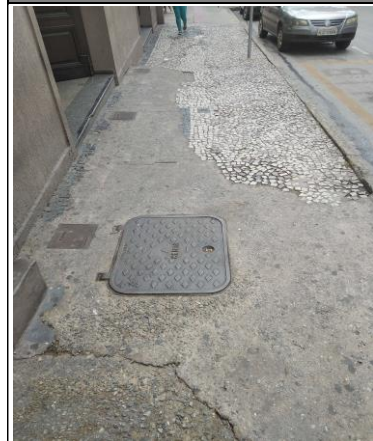
Foto Geral

| ID | Itens Avaliados | Respostas | Nota |
|---|---|---|---|
| P_5 | Condições Gerais do Piso e meio-fio da calçada ? | Regular | 5 |
| P_6 | Presença de desníveis ? | Leve | 7 |
| P_16 | Classificação geral da calçada pelo pesquisador. | Regular | 5 |
