# Lote 1 - Rota: Padre Pedro Pinto

**FRATAR**  
ENGENHARIA CONSULTIVA

| Diagnóstico da Calçada | Qualidade do Serviço | |
| Endereço: Rua Padre Pedro Pinto, 3345 | 20 | F |

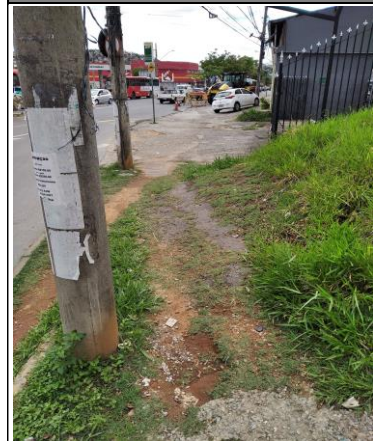
## Foto Geral

| ID | Itens Avaliados | Respostas | Nota |
|---|---|---|---|
| P_3 | Tipo de revestimento da calçada ? | Terra | -10 |
| P_4 | Existência de Buracos ? | Muitos | 0 |
| P_5 | Condições Gerais do Piso e meio-fio da calçada ? | Péssimo | 0 |
| P_6 | Presença de desníveis ? | Severo | 0 |
| P_16 | Classificação geral da calçada pelo pesquisador. | Ruim | 0 |
