# Lote 1 - Rota: Padre Pedro Pinto

**FRATAR**  
ENGENHARIA CONSULTIVA

| Diagnóstico da Calçada | Qualidade do Serviço | |
| Endereço: Rua Padre Pedro Pinto, 3355 | 50 | D |

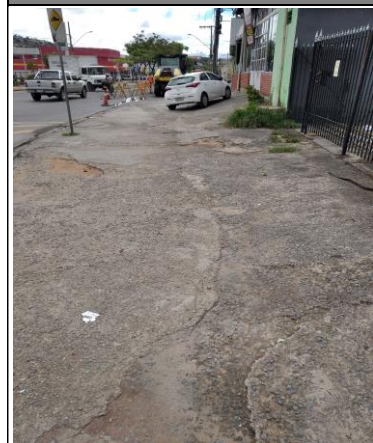
## Foto Geral

| ID | Itens Avaliados | Respostas | Nota |
|---|---|---|---|
| P_4 | Existência de Buracos ? | Muitos | 0 |
| P_5 | Condições Gerais do Piso e meio-fio da calçada ? | Péssimo | 0 |
| P_16 | Classificação geral da calçada pelo pesquisador. | Ruim | 0 |

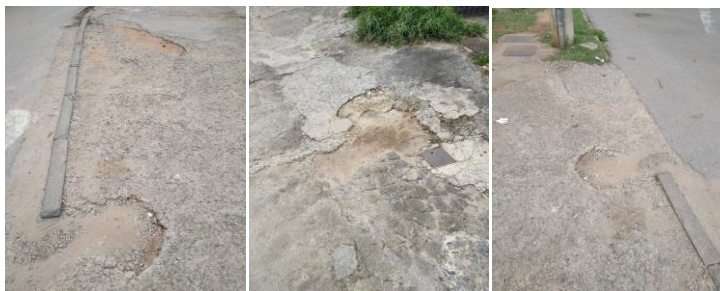
## Fotos Complementares - Detalhes do Passeio

| ID | Itens Avaliados | Respostas | Nota |
|---|---|---|---|
| P_9 | A calçada Possui Rebaixamento de Veículos correto ? | Não | 0 |
| P_11 | O Passeio está no padrão da SMPU ? | Não | 0 |
