# Lote 1 - Rota: Padre Pedro Pinto

**FRATAR**  
ENGENHARIA CONSULTIVA

| Diagnóstico da Calçada | Qualidade do Serviço | |
|---|---|---|
| Endereço: Rua Padre Pedro Pinto, 3343 | 34 | D |
| Data do Registro: 21/11/2019 09:27:41 | | |

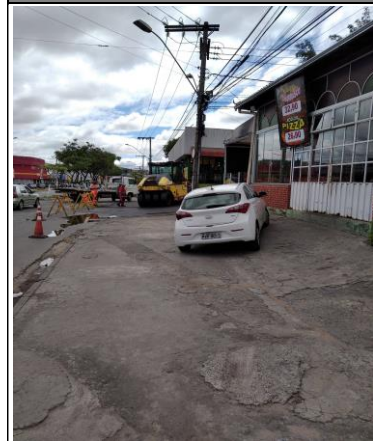
## Foto Geral

| ID | Itens Avaliados | Respostas | Nota |
|---|---|---|---|
| P_4 | Existência de Buracos ? | Muitos | 0 |
| P_5 | Condições Gerais do Piso e meio-fio da calçada ? | Péssimo | 0 |
| P_6 | Presença de desníveis ? | Leve | 7 |
| P_12 | A testada possui prática de estacionamento sobre o passeio ? | Sim | 0 |
| P_16 | Classificação geral da calçada pelo pesquisador. | Ruim | 0 |

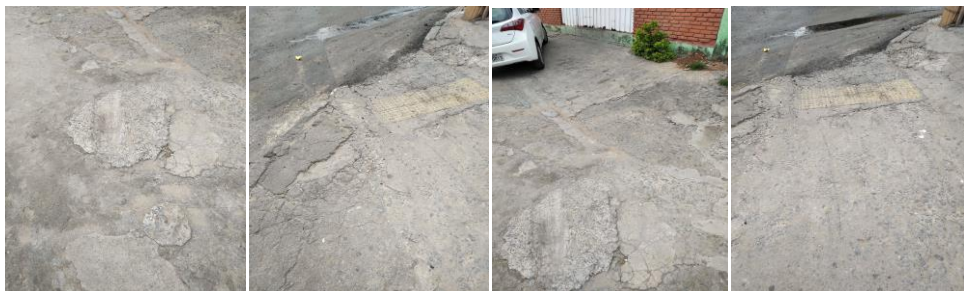
## Fotos Complementares - Detalhes do Passeio

| ID | Itens Avaliados | Respostas | Nota |
|---|---|---|---|
| P_7_1_2 | Se for do Tipo 1, O rebaixo tem abas conforme a norma ? | Não | -1 |
| P_7_3 | O rebaixo possui piso tátil ? | Tem só piso de alerta | -1 |
| P_7_3_1 | O piso tátil de alerta e direcional do rebaixo está conforme a norma ? | Não | -1 |
