# Lote 1 - Rota: Padre Pedro Pinto

| Diagnóstico da Calçada | Qualidade do Serviço | |
| Endereço: Rua Padre Pedro Pinto, 3323 | 27 | E |
| Data do Registro: 21/11/2019 09:31:42 | | |

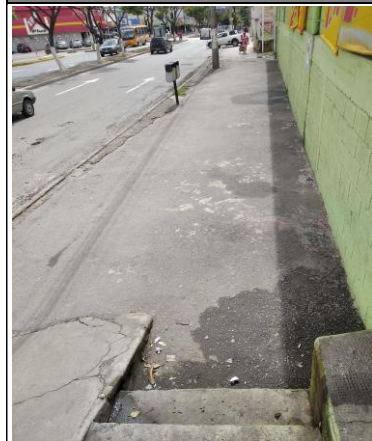
## Foto Geral

| ID | Itens Avaliados | Respostas | Nota |
|---|---|---|---|
| P_4 | Existência de Buracos ? | Muitos | 0 |
| P_5 | Condições Gerais do Piso e meio-fio da calçada ? | Péssimo | 0 |
| P_6 | Presença de desníveis ? | Severo | 0 |
| P_16 | Classificação geral da calçada pelo pesquisador. | Ruim | 0 |

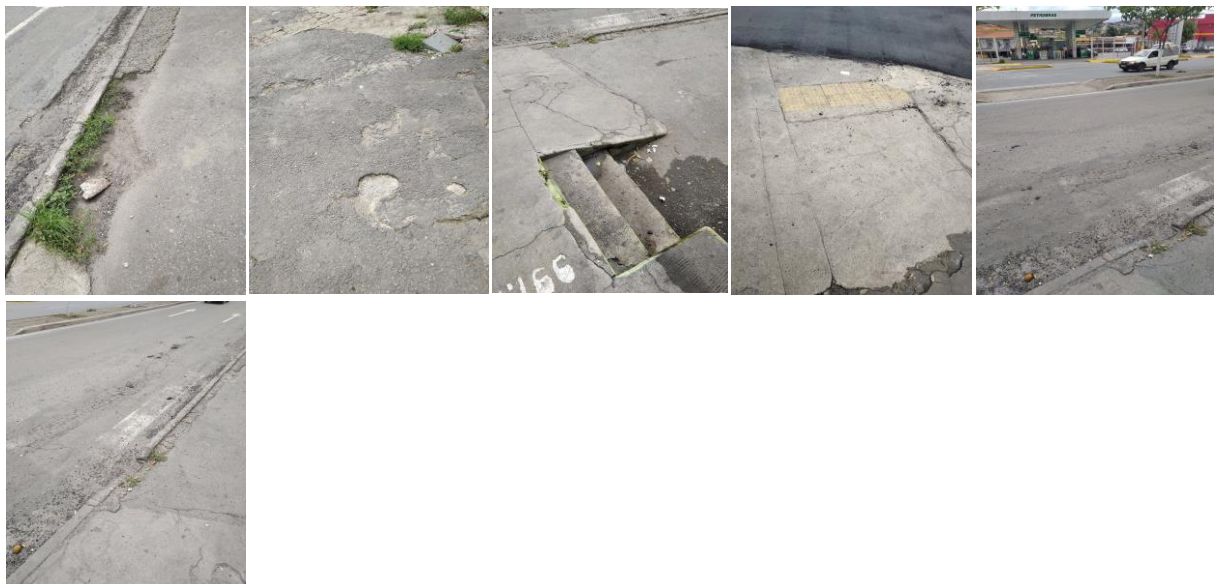
## Fotos Complementares - Detalhes do Passeio

| ID | Itens Avaliados | Respostas | Nota |
|---|---|---|---|
| P_3 | Tipo de revestimento da calçada ? | Outro | 0 |

| ID | Itens Avaliados | Respostas | Nota |
|---|---|---|---|
| P_7_1_2 | Se for do Tipo 1, O rebaixo tem abas conforme a norma ? | Não | -1 |
| P_7_3 | O rebaixo possui piso tátil ? | Tem só piso de alerta | -1 |
| P_7_3_1 | O piso tátil de alerta e direcional do rebaixo está conforme a norma ? | Não | -1 |
