# Lote 1 - Rota: Padre Pedro Pinto

**FRATAR**  
ENGENHARIA CONSULTIVA

| Diagnóstico da Calçada | Qualidade do Serviço | |
| Endereço: Rua Padre Pedro Pinto, 3165 | 53 | C |

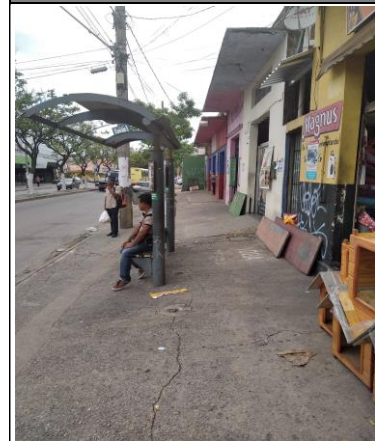
## Foto Geral

| ID | Itens Avaliados | Respostas | Nota |
|---|---|---|---|
| P_4 | Existência de Buracos ? | Poucos | 5 |
| P_5 | Condições Gerais do Piso e meio-fio da calçada ? | Regular | 5 |
| P_6 | Presença de desníveis ? | Médio | 3 |
| P_16 | Classificação geral da calçada pelo pesquisador. | Ruim | 0 |
