# Lote 1 - Rota: Padre Pedro Pinto

| Diagnóstico da Calçada | Qualidade do Serviço | |
| Endereço: Rua Padre Pedro Pinto, 620 | 73 | B |
| Data do Registro: 22/11/2019 10:37:48 | | |

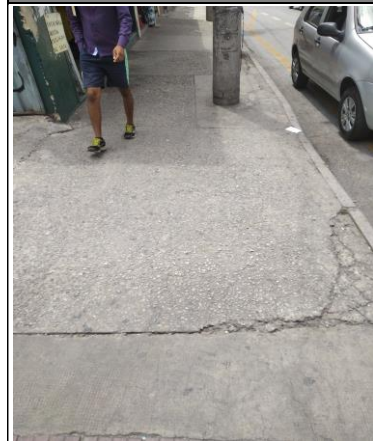
Foto Geral

| ID | Itens Avaliados | Respostas | Nota |
|---|---|---|---|
| P_5 | Condições Gerais do Piso e meio-fio da calçada ? | Regular | 5 |
| P_6 | Presença de desníveis ? | Médio | 3 |
| P_16 | Classificação geral da calçada pelo pesquisador. | Regular | 5 |
