# Lote 1 - Rota: Padre Pedro Pinto

**FRATAR**  
ENGENHARIA CONSULTIVA

| Diagnóstico da Calçada | Qualidade do Serviço | |
| Endereço: Rua Padre Pedro Pinto, 3175 | 30 | E |

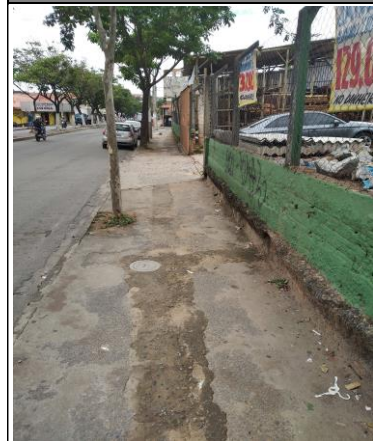
## Foto Geral

| ID | Itens Avaliados | Respostas | Nota |
|---|---|---|---|
| P_4 | Existência de Buracos ? | Muitos | 0 |
| P_5 | Condições Gerais do Piso e meio-fio da calçada ? | Péssimo | 0 |
| P_6 | Presença de desníveis ? | Severo | 0 |
| P_7 | Tem rebaixamento de calçada para Pedestre ? | Não, mas deveria ter. | 0 |
| P_16 | Classificação geral da calçada pelo pesquisador. | Ruim | 0 |
