# Lote 1 - Rota: Padre Pedro Pinto

**FRATAR**  
ENGENHARIA CONSULTIVA

| Diagnóstico da Calçada | Qualidade do Serviço | |
| Endereço: Rua Padre Pedro Pinto, 3063 | 30 | E |

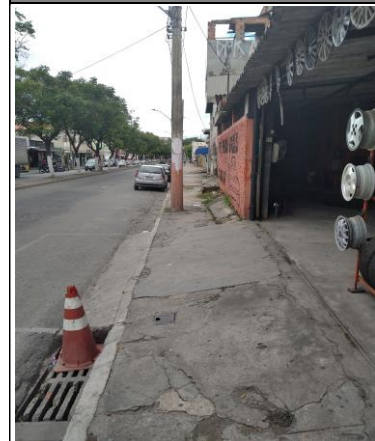
## Foto Geral

| ID | Itens Avaliados | Respostas | Nota |
|---|---|---|---|
| P_4 | Existência de Buracos ? | Muitos | 0 |
| P_5 | Condições Gerais do Piso e meio-fio da calçada ? | Péssimo | 0 |
| P_6 | Presença de desníveis ? | Severo | 0 |
| P_7 | Tem rebaixamento de calçada para Pedestre ? | Não, mas deveria ter. | 0 |
| P_16 | Classificação geral da calçada pelo pesquisador. | Ruim | 0 |
