# Lote 1 - Rota: Padre Pedro Pinto

**FRATAR**  
ENGENHARIA CONSULTIVA

| Diagnóstico da Calçada | Qualidade do Serviço | |
| Endereço: Rua Padre Pedro Pinto, 3043 | 40 | D |

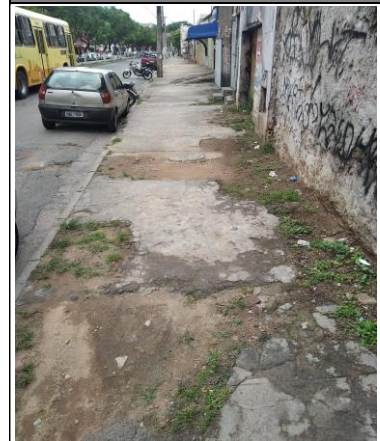
## Foto Geral

| ID | Itens Avaliados | Respostas | Nota |
|---|---|---|---|
| P_4 | Existência de Buracos ? | Muitos | 0 |
| P_5 | Condições Gerais do Piso e meio-fio da calçada ? | Péssimo | 0 |
| P_6 | Presença de desníveis ? | Severo | 0 |
| P_16 | Classificação geral da calçada pelo pesquisador. | Ruim | 0 |
