# Lote 1 - Rota: Padre Pedro Pinto

**FRATAR**  
ENGENHARIA CONSULTIVA

| Diagnóstico da Calçada | Qualidade do Serviço | |
| Endereço: Rua Padre Pedro Pinto, 3027 | 50 | D |

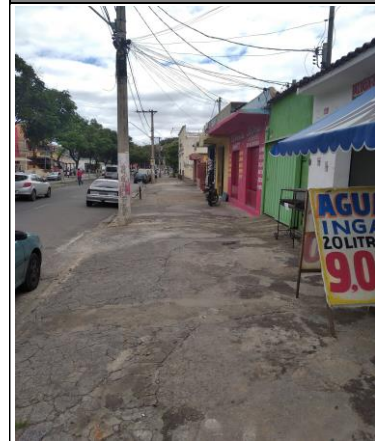
## Foto Geral

| ID | Itens Avaliados | Respostas | Nota |
|---|---|---|---|
| P_4 | Existência de Buracos ? | Muitos | 0 |
| P_5 | Condições Gerais do Piso e meio-fio da calçada ? | Péssimo | 0 |
| P_16 | Classificação geral da calçada pelo pesquisador. | Ruim | 0 |
