# Lote 1 - Rota: Padre Pedro Pinto

**FRATAR**  
ENGENHARIA CONSULTIVA

| Diagnóstico da Calçada | Qualidade do Serviço | |
| Endereço: Rua Padre Pedro Pinto, 3011 | 32 | D |

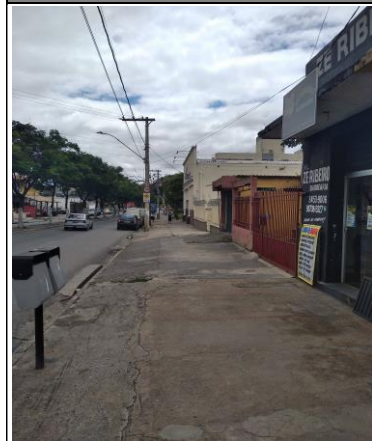
Foto Geral

| ID | Itens Avaliados | Respostas | Nota |
|---|---|---|---|
| P_4 | Existência de Buracos ? | Muitos | 0 |
| P_5 | Condições Gerais do Piso e meio-fio da calçada ? | Péssimo | 0 |
| P_6 | Presença de desníveis ? | Severo | 0 |
| P_9 | A calçada Possui Rebaixamento de Veículos correto ? | Não | 0 |
| P_11 | O Passeio está no padrão da SMPU ? | Não | 0 |
| P_13 | Existe algum dispositivo de Drenagem sobre a calçada ? | Sim | -8 |
| P_16 | Classificação geral da calçada pelo pesquisador. | Ruim | 0 |

| ID | Itens Avaliados | Respostas | Nota |
|---|---|---|---|
| P_13_1 | Dispositivo de Drenagem está devidamente instalado e bem conservado? | Não | -3 |
| P_13_2 | Dispositivo de Drenagem oferece risco para caminhar seguro de pedestre? | Sim | -5 |
