# Lote 1 - Rota: Padre Pedro Pinto

**FRATAR**  
ENGENHARIA CONSULTIVA

| Diagnóstico da Calçada | Qualidade do Serviço | |
|---|---|---|
| Endereço: Rua Padre Pedro Pinto, 2987 | 40 | D |
| Data do Registro: 21/11/2019 10:09:14 | | |

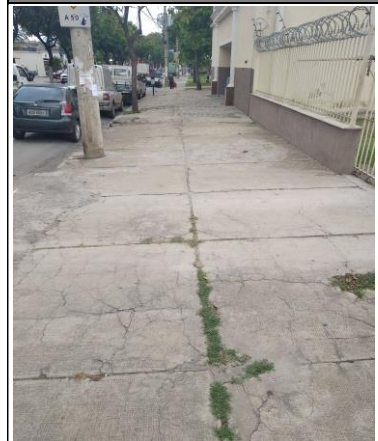
## Foto Geral

| ID | Itens Avaliados | Respostas | Nota |
|---|---|---|---|
| P_4 | Existência de Buracos ? | Muitos | 0 |
| P_5 | Condições Gerais do Piso e meio-fio da calçada ? | Péssimo | 0 |
| P_6 | Presença de desníveis ? | Severo | 0 |
| P_16 | Classificação geral da calçada pelo pesquisador. | Ruim | 0 |
