# Lote 1 - Rota: Padre Pedro Pinto

**FRATAR**  
ENGENHARIA CONSULTIVA

| Diagnóstico da Calçada | Qualidade do Serviço | |
|---|---|---|
| Endereço: Rua Padre Pedro Pinto, 2931 | 40 | D |
| Num. Lote CTM: 210579000510 | | |

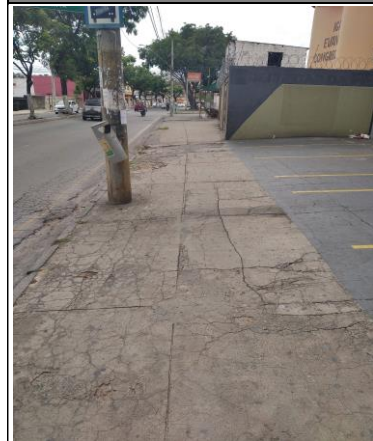
## Foto Geral

| ID | Itens Avaliados | Respostas | Nota |
|---|---|---|---|
| P_4 | Existência de Buracos ? | Muitos | 0 |
| P_5 | Condições Gerais do Piso e meio-fio da calçada ? | Péssimo | 0 |
| P_12 | A testada possui prática de estacionamento sobre o passeio ? | Sim | 0 |
| P_16 | Classificação geral da calçada pelo pesquisador. | Ruim | 0 |

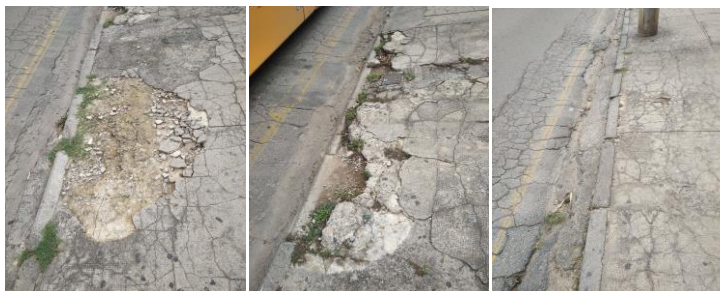
## Fotos Complementares - Detalhes do Passeio

| ID | Itens Avaliados | Respostas | Nota |
|---|---|---|---|
| P_9 | A calçada Possui Rebaixamento de Veículos correto ? | Não | 0 |
