# Lote 1 - Rota: Padre Pedro Pinto

| Diagnóstico da Calçada | Qualidade do Serviço | |
| Endereço: Rua Padre Pedro Pinto, 2891 | 38 | D |
| Data do Registro: 21/11/2019 10:18:47 | | |

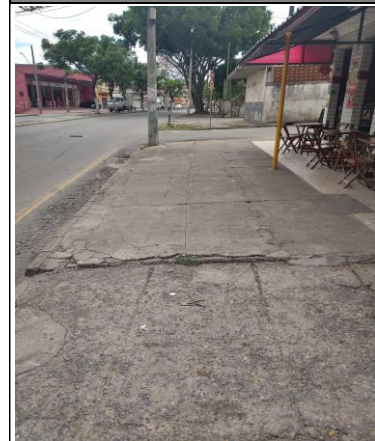
## Foto Geral

| ID | Itens Avaliados | Respostas | Nota |
|---|---|---|---|
| P_4 | Existência de Buracos ? | Poucos | 5 |
| P_5 | Condições Gerais do Piso e meio-fio da calçada ? | Péssimo | 0 |
| P_6 | Presença de desníveis ? | Médio | 3 |
| P_7 | Tem rebaixamento de calçada para Pedestre ? | Não, mas deveria ter. | 0 |
| P_16 | Classificação geral da calçada pelo pesquisador. | Ruim | 0 |
