# Lote 1 - Rota: Padre Pedro Pinto

**FRATAR**  
ENGENHARIA CONSULTIVA

| Diagnóstico da Calçada | Qualidade do Serviço | |
| Endereço: Rua Padre Pedro Pinto, 2825 | 54 | C |

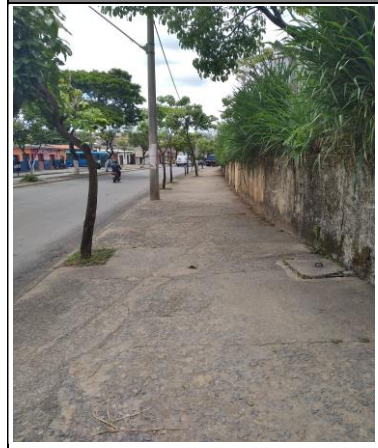
## Foto Geral

| ID | Itens Avaliados | Respostas | Nota |
|---|---|---|---|
| P_5 | Condições Gerais do Piso e meio-fio da calçada ? | Péssimo | 0 |
| P_16 | Classificação geral da calçada pelo pesquisador. | Ruim | 0 |

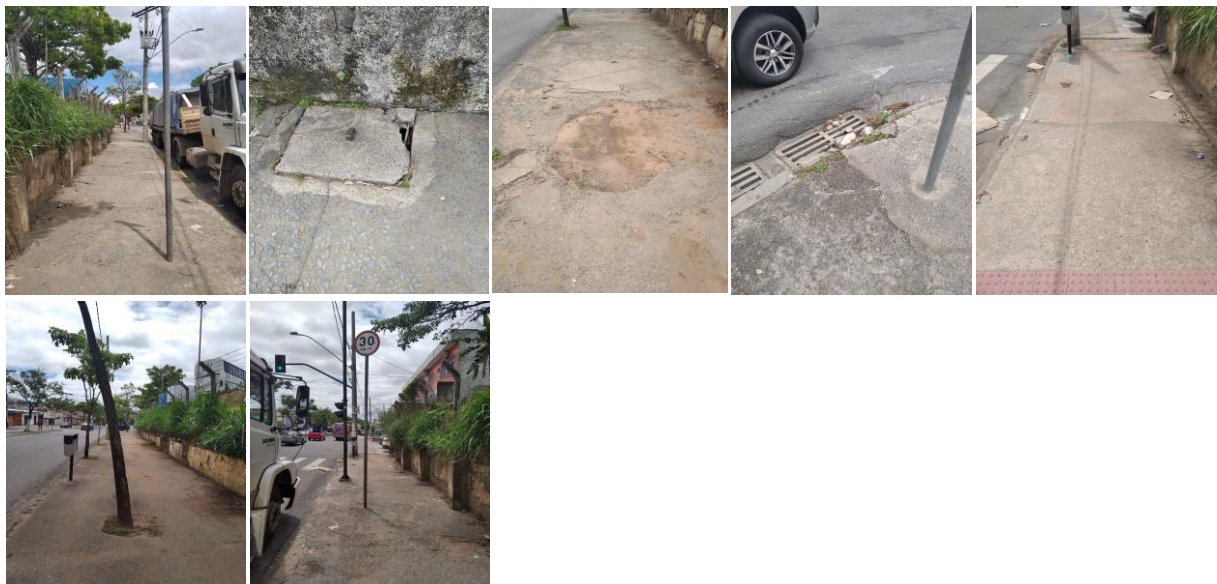
## Fotos Complementares - Detalhes do Passeio

| ID | Itens Avaliados | Respostas | Nota |
|---|---|---|---|
| P_4 | Existência de Buracos ? | Poucos | 5 |
