# Lote 1 - Rota: Padre Pedro Pinto

**FRATAR**  
ENGENHARIA CONSULTIVA

| Diagnóstico da Calçada | Qualidade do Serviço | |
|---|---|---|
| Endereço: Rua Padre Pedro Pinto, 2765 | 68 | C |
| Data do Registro: 21/11/2019 10:34:12 | | |

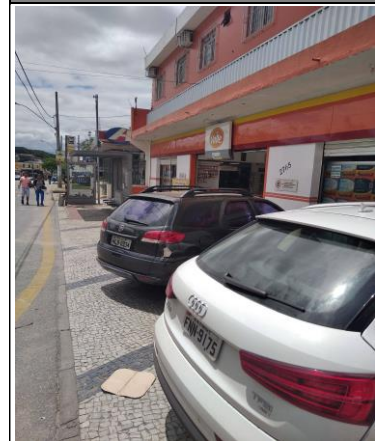
Foto Geral

| ID | Itens Avaliados | Respostas | Nota |
|---|---|---|---|
| P_16 | Classificação geral da calçada pelo pesquisador. | Regular | 5 |

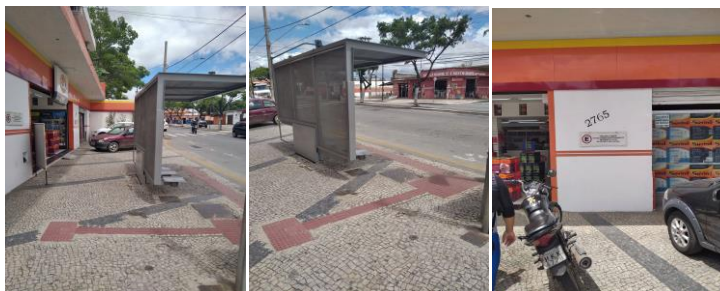
Fotos Complementares - Detalhes do Passeio

| ID | Itens Avaliados | Respostas | Nota |
|---|---|---|---|
| P_4 | Existência de Buracos ? | Poucos | 5 |
| P_12 | A testada possui prática de estacionamento sobre o passeio ? | Sim | 0 |
