# Lote 1 - Rota: Padre Pedro Pinto

**FRATAR**  
ENGENHARIA CONSULTIVA

| Diagnóstico da Calçada | Qualidade do Serviço | |
| Endereço: Rua Padre Pedro Pinto, 2589 | 50 | D |

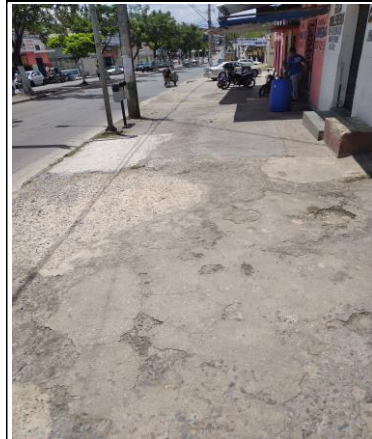
## Foto Geral

| ID | Itens Avaliados | Respostas | Nota |
|---|---|---|---|
| P_4 | Existência de Buracos ? | Muitos | 0 |
| P_5 | Condições Gerais do Piso e meio-fio da calçada ? | Péssimo | 0 |
| P_16 | Classificação geral da calçada pelo pesquisador. | Ruim | 0 |
