# Lote 1 - Rota: Padre Pedro Pinto

**FRATAR**  
ENGENHARIA CONSULTIVA

| Diagnóstico da Calçada | Qualidade do Serviço | |
| Endereço: Rua Padre Pedro Pinto, 2577 | 52 | C |

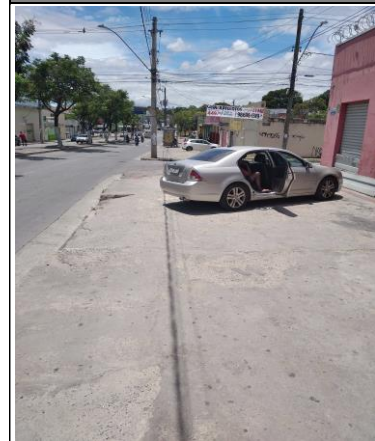
Foto Geral

| ID | Itens Avaliados | Respostas | Nota |
|---|---|---|---|
| P_4 | Existência de Buracos ? | Poucos | 5 |
| P_5 | Condições Gerais do Piso e meio-fio da calçada ? | Regular | 5 |
| P_9 | A calçada Possui Rebaixamento de Veículos correto ? | Não | 0 |
| P_11 | O Passeio está no padrão da SMPU ? | Não | 0 |
| P_12 | A testada possui prática de estacionamento sobre o passeio ? | Sim | 0 |
| P_16 | Classificação geral da calçada pelo pesquisador. | Regular | 5 |

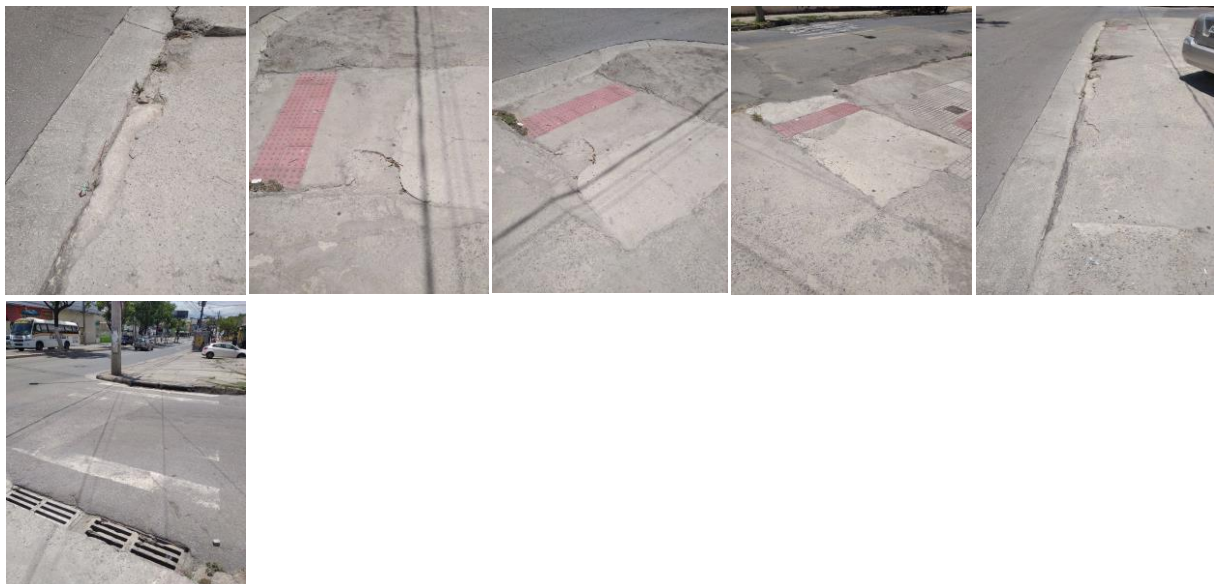
Fotos Complementares - Detalhes do Passeio

| ID | Itens Avaliados | Respostas | Nota |
|---|---|---|---|
| P_7_1_2 | Se for do Tipo 1, O rebaixo tem abas conforme a norma ? | Não | -1 |
| P_7_3 | O rebaixo possui piso tátil ? | Tem só piso de alerta | -1 |
| P_7_3_1 | O piso tátil de alerta e direcional do rebaixo está conforme a norma ? | Não | -1 |
