# Lote 1 - Rota: Padre Pedro Pinto

**FRATAR**  
ENGENHARIA CONSULTIVA

| Diagnóstico da Calçada | Qualidade do Serviço | |
| Endereço: Rua Padre Pedro Pinto, 2515 | 40 | D |

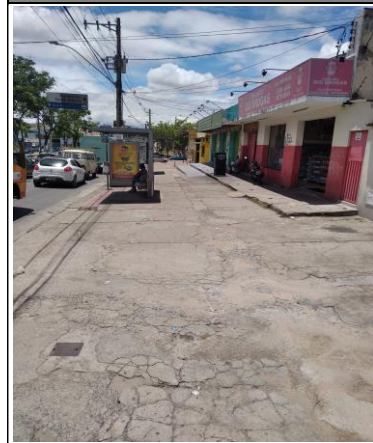
Foto Geral

| ID | Itens Avaliados | Respostas | Nota |
|---|---|---|---|
| P_4 | Existência de Buracos ? | Muitos | 0 |
| P_5 | Condições Gerais do Piso e meio-fio da calçada ? | Péssimo | 0 |
| P_6 | Presença de desníveis ? | Severo | 0 |
| P_16 | Classificação geral da calçada pelo pesquisador. | Ruim | 0 |
