# Lote 1 - Rota: Padre Pedro Pinto

| Diagnóstico da Calçada | Qualidade do Serviço | |
| Endereço: Rua Padre Pedro Pinto, 2505 | 37 | D |
| Num. Lote CTM: 210610200330 | | |

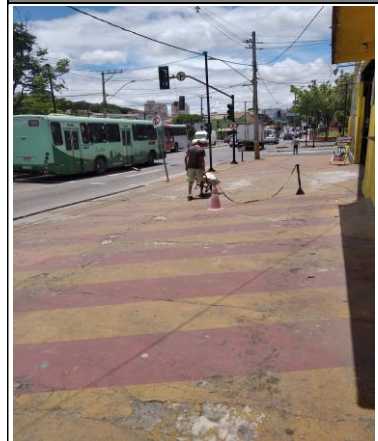
Foto Geral

| ID | Itens Avaliados | Respostas | Nota |
|---|---|---|---|
| P_4 | Existência de Buracos ? | Muitos | 0 |
| P_5 | Condições Gerais do Piso e meio-fio da calçada ? | Péssimo | 0 |
| P_6 | Presença de desníveis ? | Severo | 0 |
| P_16 | Classificação geral da calçada pelo pesquisador. | Ruim | 0 |
