# Lote 1 - Rota: Padre Pedro Pinto

| Diagnóstico da Calçada | Qualidade do Serviço | |
| Endereço: Rua Padre Pedro Pinto, 2435 | 37 | D |
| Data do Registro: 21/11/2019 11:30:39 | | |

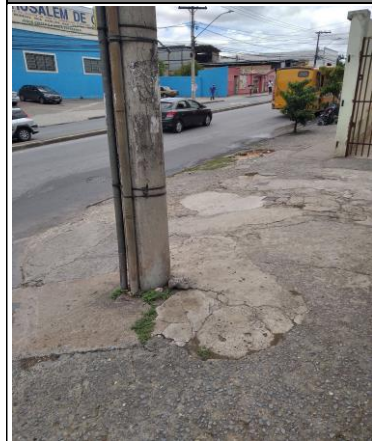
## Foto Geral

| ID | Itens Avaliados | Respostas | Nota |
|---|---|---|---|
| P_4 | Existência de Buracos ? | Muitos | 0 |
| P_5 | Condições Gerais do Piso e meio-fio da calçada ? | Péssimo | 0 |
| P_6 | Presença de desníveis ? | Leve | 7 |
| P_7 | Tem rebaixamento de calçada para Pedestre ? | Não, mas deveria ter. | 0 |
| P_16 | Classificação geral da calçada pelo pesquisador. | Ruim | 0 |
