# Lote 1 - Rota: Padre Pedro Pinto

**FRATAR**  
ENGENHARIA CONSULTIVA

| Diagnóstico da Calçada | Qualidade do Serviço | |
|---|---|---|
| Endereço: Rua Padre Pedro Pinto, 2433 | 50 | D |
| Data do Registro: 21/11/2019 11:32:55 | | |

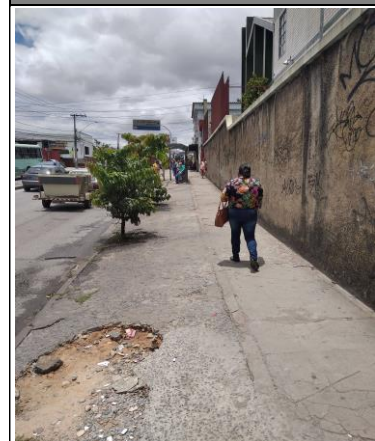
Foto Geral

| ID | Itens Avaliados | Respostas | Nota |
|---|---|---|---|
| P_4 | Existência de Buracos ? | Muitos | 0 |
| P_5 | Condições Gerais do Piso e meio-fio da calçada ? | Péssimo | 0 |
| P_16 | Classificação geral da calçada pelo pesquisador. | Ruim | 0 |
