# Lote 1 - Rota: Padre Pedro Pinto

**FRATAR**  
ENGENHARIA CONSULTIVA

| Diagnóstico da Calçada | Qualidade do Serviço | |
|---|---|---|
| Endereço: Rua Padre Pedro Pinto, 2405 | 45 | D |
| Data do Registro: 21/11/2019 11:35:59 | | |

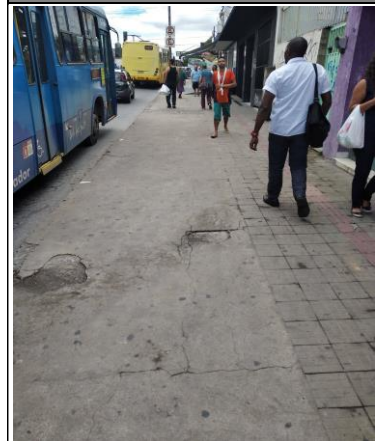
Foto Geral

| ID | Itens Avaliados | Respostas | Nota |
|---|---|---|---|
| P_6 | Presença de desníveis ? | Severo | 0 |
| P_16 | Classificação geral da calçada pelo pesquisador. | Ruim | 0 |

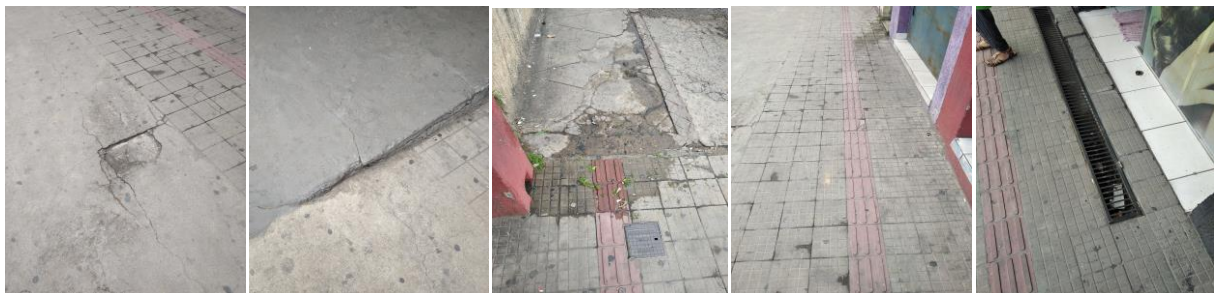
Fotos Complementares - Detalhes do Passeio

| ID | Itens Avaliados | Respostas | Nota |
|---|---|---|---|
| P_4 | Existência de Buracos ? | Poucos | 5 |
| P_5 | Condições Gerais do Piso e meio-fio da calçada ? | Regular | 5 |
| P_13 | Existe algum dispositivo de Drenagem sobre a calçada ? | Sim | -5 |

| ID | Itens Avaliados | Respostas | Nota |
|---|---|---|---|
| P_13_2 | Dispositivo de Drenagem oferece risco para caminhar seguro de pedestre? | Sim | -5 |
