# Lote 1 - Rota: Padre Pedro Pinto

| Diagnóstico da Calçada | Qualidade do Serviço | |
| Endereço: Rua Padre Pedro Pinto, 2257 | 43 | D |
| Data do Registro: 21/11/2019 11:51:21 | | |

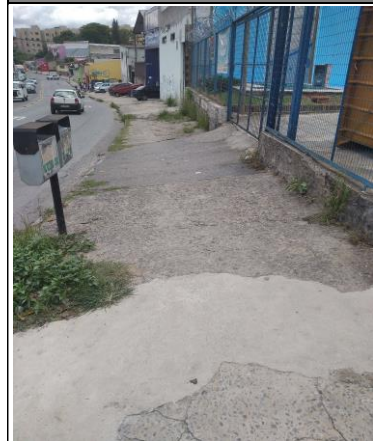
## Foto Geral

| ID | Itens Avaliados | Respostas | Nota |
|---|---|---|---|
| P_4 | Existência de Buracos ? | Muitos | 0 |
| P_5 | Condições Gerais do Piso e meio-fio da calçada ? | Péssimo | 0 |
| P_6 | Presença de desníveis ? | Médio | 3 |
| P_16 | Classificação geral da calçada pelo pesquisador. | Ruim | 0 |
