# Lote 1 - Rota: Padre Pedro Pinto

**FRATAR**  
ENGENHARIA CONSULTIVA

| Diagnóstico da Calçada | Qualidade do Serviço | |
|---|---|---|
| Endereço: Rua Padre Pedro Pinto, 2251 | 50 | D |
| Num. Lote CTM: 190989200830 | | |

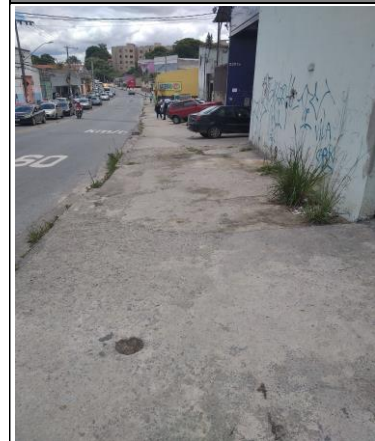
## Foto Geral

| ID | Itens Avaliados | Respostas | Nota |
|---|---|---|---|
| P_4 | Existência de Buracos ? | Muitos | 0 |
| P_5 | Condições Gerais do Piso e meio-fio da calçada ? | Péssimo | 0 |
| P_16 | Classificação geral da calçada pelo pesquisador. | Ruim | 0 |

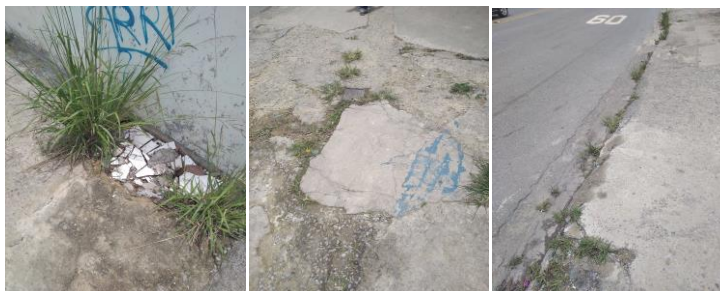
## Fotos Complementares - Detalhes do Passeio

| ID | Itens Avaliados | Respostas | Nota |
|---|---|---|---|
| P_9 | A calçada Possui Rebaixamento de Veículos correto ? | Não | 0 |
| P_11 | O Passeio está no padrão da SMPU ? | Não | 0 |
