# Lote 1 - Rota: Padre Pedro Pinto

| Diagnóstico da Calçada | Qualidade do Serviço | |
| Endereço: Rua Padre Pedro Pinto, 2117 | 40 | D |
| Data do Registro: 21/11/2019 12:00:45 | | |

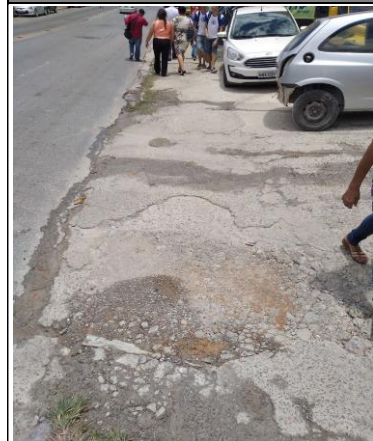
## Foto Geral

| ID | Itens Avaliados | Respostas | Nota |
|---|---|---|---|
| P_4 | Existência de Buracos ? | Muitos | 0 |
| P_5 | Condições Gerais do Piso e meio-fio da calçada ? | Péssimo | 0 |
| P_9 | A calçada Possui Rebaixamento de Veículos correto ? | Não | 0 |
| P_11 | O Passeio está no padrão da SMPU ? | Não | 0 |
| P_12 | A testada possui prática de estacionamento sobre o passeio ? | Sim | 0 |
| P_16 | Classificação geral da calçada pelo pesquisador. | Ruim | 0 |
