# Lote 1 - Rota: Padre Pedro Pinto

| Diagnóstico da Calçada | Qualidade do Serviço | |
| Endereço: Rua Padre Pedro Pinto, 706 | 62 | C |
| Data do Registro: 22/11/2019 10:30:58 | | |

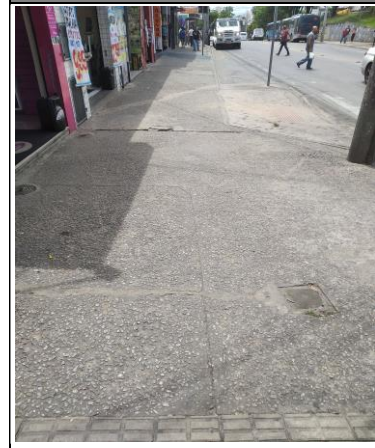
Foto Geral

| ID | Itens Avaliados | Respostas | Nota |
|---|---|---|---|
| P_4 | Existência de Buracos ? | Poucos | 5 |
| P_5 | Condições Gerais do Piso e meio-fio da calçada ? | Regular | 5 |
| P_16 | Classificação geral da calçada pelo pesquisador. | Regular | 5 |

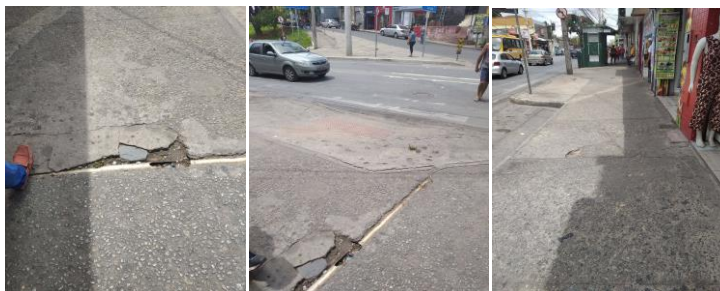
Fotos Complementares - Detalhes do Passeio

| ID | Itens Avaliados | Respostas | Nota |
|---|---|---|---|
| P_7_1_2 | Se for do Tipo 1, O rebaixo tem abas conforme a norma ? | Não | -1 |
| P_7_3 | O rebaixo possui piso tátil ? | Tem só piso de alerta | -1 |
| P_7_3_1 | O piso tátil de alerta e direcional do rebaixo está conforme a norma ? | Não | -1 |
