# Lote 1 - Rota: Padre Pedro Pinto

**FRATAR**  
ENGENHARIA CONSULTIVA

| Diagnóstico da Calçada | Qualidade do Serviço | |
| Endereço: Rua Padre Pedro Pinto, 2055 | 64 | C |

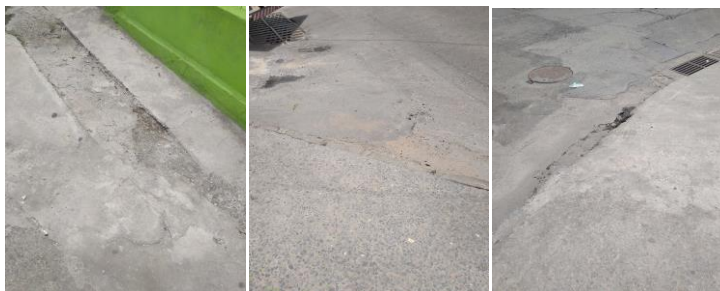
Fotos Complementares - Detalhes do Passeio

| ID | Itens Avaliados | Respostas | Nota |
|---|---|---|---|
| P_4 | Existência de Buracos ? | Poucos | 5 |
| P_5 | Condições Gerais do Piso e meio-fio da calçada ? | Regular | 5 |

| ID | Itens Avaliados | Respostas | Nota |
|---|---|---|---|
| P_7_3 | O rebaixo possui piso tátil ? | Não tem nenhum | -1 |
