# Lote 1 - Rota: Padre Pedro Pinto

**FRATAR**  
ENGENHARIA CONSULTIVA

| Diagnóstico da Calçada | Qualidade do Serviço | |
| Endereço: Rua Padre Pedro Pinto, 2041 | 73 | B |

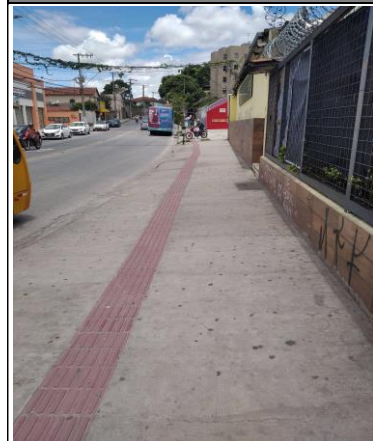
Foto Geral

| ID | Itens Avaliados | Respostas | Nota |
|---|---|---|---|
| P_16 | Classificação geral da calçada pelo pesquisador. | Regular | 5 |

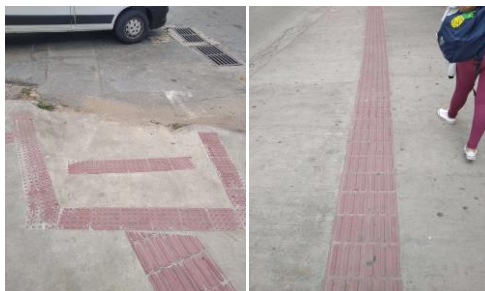
Fotos Complementares - Detalhes do Passeio

| ID | Itens Avaliados | Respostas | Nota |
|---|---|---|---|
| P_7_1_2 | Se for do Tipo 1, O rebaixo tem abas conforme a norma ? | Não | -1 |
| P_7_3_1 | O piso tátil de alerta e direcional do rebaixo está conforme a norma ? | Não | -1 |
| P_8_1 | O piso tátil está no eixo da faixa livre ? | Não | 0 |
