# Lote 1 - Rota: Padre Pedro Pinto

**FRATAR**  
ENGENHARIA CONSULTIVA

| Diagnóstico da Calçada | Qualidade do Serviço | |
| Endereço: Rua Padre Pedro Pinto, 2021 | 55 | C |

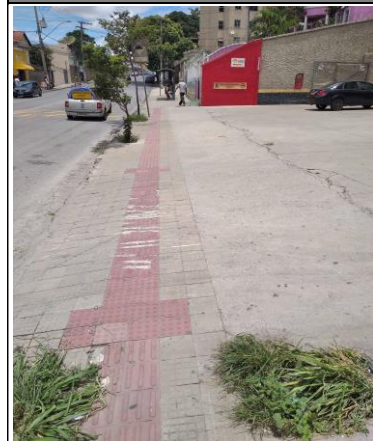
Foto Geral

| ID | Itens Avaliados | Respostas | Nota |
|---|---|---|---|
| P_4 | Existência de Buracos ? | Poucos | 5 |
| P_5 | Condições Gerais do Piso e meio-fio da calçada ? | Regular | 5 |
| P_12 | A testada possui prática de estacionamento sobre o passeio ? | Sim | 0 |
| P_16 | Classificação geral da calçada pelo pesquisador. | Regular | 5 |

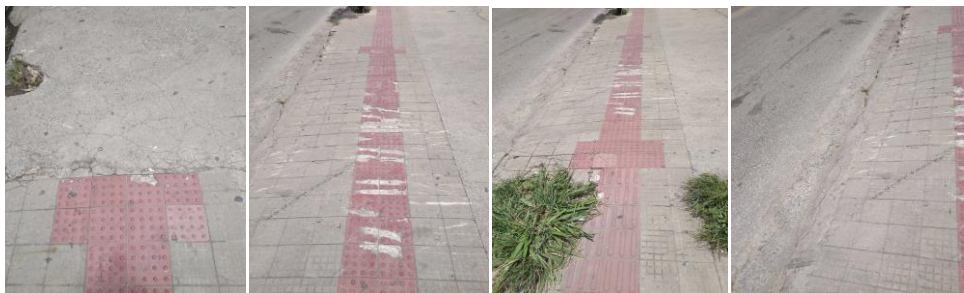
Fotos Complementares - Detalhes do Passeio

| ID | Itens Avaliados | Respostas | Nota |
|---|---|---|---|
| P_8_1 | O piso tátil está no eixo da faixa livre ? | Não | 0 |
| P_8_8 | O piso tátil está em boas condições aparentes? | Não | 0 |
