# Lote 1 - Rota: Padre Pedro Pinto

| Diagnóstico da Calçada | Qualidade do Serviço | |
| Endereço: Rua Padre Pedro Pinto, s/nº | 40 | D |

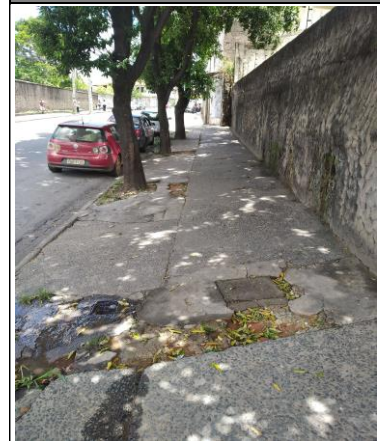
## Foto Geral

| ID | Itens Avaliados | Respostas | Nota |
|---|---|---|---|
| P_4 | Existência de Buracos ? | Muitos | 0 |
| P_5 | Condições Gerais do Piso e meio-fio da calçada ? | Péssimo | 0 |
| P_7 | Tem rebaixamento de calçada para Pedestre ? | Não, mas deveria ter. | 0 |
| P_16 | Classificação geral da calçada pelo pesquisador. | Ruim | 0 |
