# Lote 1 - Rota: Padre Pedro Pinto

| Diagnóstico da Calçada | Qualidade do Serviço | |
| Endereço: Rua Padre Pedro Pinto, 1937 | 31 | D |
| Data do Registro: 21/11/2019 12:17:18 | | |

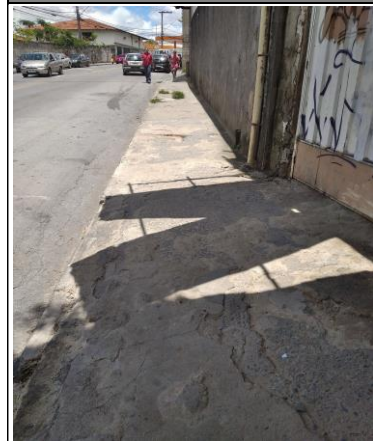
## Foto Geral

| ID | Itens Avaliados | Respostas | Nota |
|---|---|---|---|
| P_2 | Qual a largura livre do Passeio ? | Abaixo 0.80 m | 1 |
| P_4 | Existência de Buracos ? | Muitos | 0 |
| P_5 | Condições Gerais do Piso e meio-fio da calçada ? | Péssimo | 0 |
| P_7 | Tem rebaixamento de calçada para Pedestre ? | Não, mas deveria ter. | 0 |
| P_9 | A calçada Possui Rebaixamento de Veículos correto ? | Não | 0 |
| P_16 | Classificação geral da calçada pelo pesquisador. | Ruim | 0 |
