# Lote 1 - Rota: Padre Pedro Pinto

| Diagnóstico da Calçada | Qualidade do Serviço | |
| Endereço: Rua Padre Pedro Pinto, 1747 | 58 | C |
| Data do Registro: 21/11/2019 12:27:03 | | |

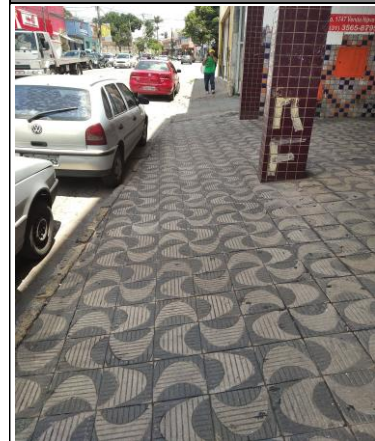
## Foto Geral

| ID | Itens Avaliados | Respostas | Nota |
|---|---|---|---|
| P_4 | Existência de Buracos ? | Poucos | 5 |
| P_5 | Condições Gerais do Piso e meio-fio da calçada ? | Regular | 5 |
| P_6 | Presença de desníveis ? | Leve | 7 |
| P_16 | Classificação geral da calçada pelo pesquisador. | Regular | 5 |

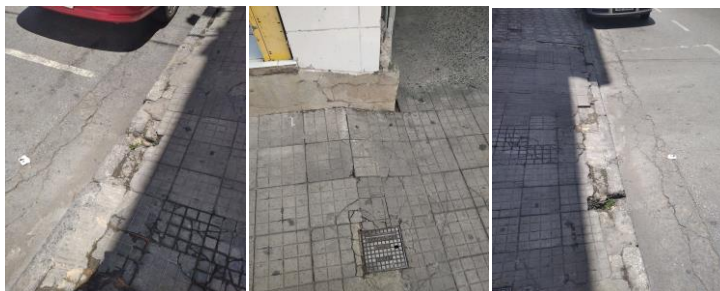
## Fotos Complementares - Detalhes do Passeio

| ID | Itens Avaliados | Respostas | Nota |
|---|---|---|---|
| P_9 | A calçada Possui Rebaixamento de Veículos correto ? | Não | 0 |
