# Lote 1 - Rota: Padre Pedro Pinto

**FRATAR**  
ENGENHARIA CONSULTIVA

| Diagnóstico da Calçada | Qualidade do Serviço | |
| Endereço: Rua Padre Pedro Pinto, 1685 | 67 | C |

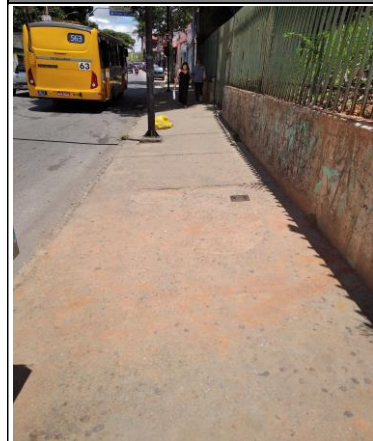
## Foto Geral

| ID | Itens Avaliados | Respostas | Nota |
|---|---|---|---|
| P_5 | Condições Gerais do Piso e meio-fio da calçada ? | Regular | 5 |
| P_6 | Presença de desníveis ? | Leve | 7 |
| P_9 | A calçada Possui Rebaixamento de Veículos correto ? | Não | 0 |
| P_11 | O Passeio está no padrão da SMPU ? | Não | 0 |
| P_16 | Classificação geral da calçada pelo pesquisador. | Regular | 5 |
