# Lote 1 - Rota: Padre Pedro Pinto

**FRATAR**  
ENGENHARIA CONSULTIVA

| Diagnóstico da Calçada | Qualidade do Serviço | |
|---|---|---|
| Endereço: Rua Padre Pedro Pinto, 1659 | 60 | C |
| Data do Registro: 21/11/2019 12:38:34 | | |

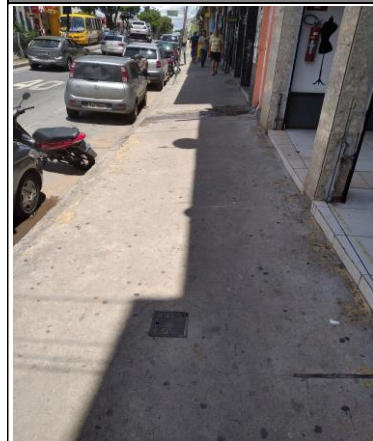
## Foto Geral

| ID | Itens Avaliados | Respostas | Nota |
|---|---|---|---|
| P_6 | Presença de desníveis ? | Severo | 0 |
| P_11 | O Passeio está no padrão da SMPU ? | Não | 0 |
| P_16 | Classificação geral da calçada pelo pesquisador. | Ruim | 0 |
