# Lote 1 - Rota: Padre Pedro Pinto

**FRATAR**  
ENGENHARIA CONSULTIVA

| Diagnóstico da Calçada | Qualidade do Serviço | |
| Num. Lote CTM: 190394300735 | | |

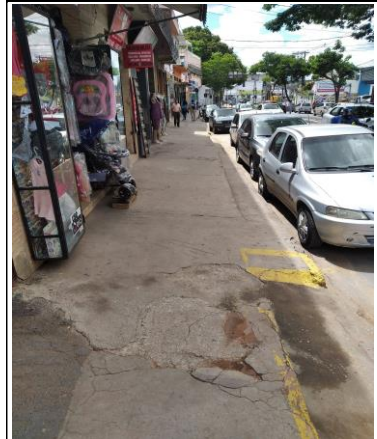
Foto Geral

| ID | Itens Avaliados | Respostas | Nota |
|---|---|---|---|
| P_5 | Condições Gerais do Piso e meio-fio da calçada ? | Péssimo | 0 |
| P_6 | Presença de desníveis ? | Severo | 0 |
| P_16 | Classificação geral da calçada pelo pesquisador. | Ruim | 0 |

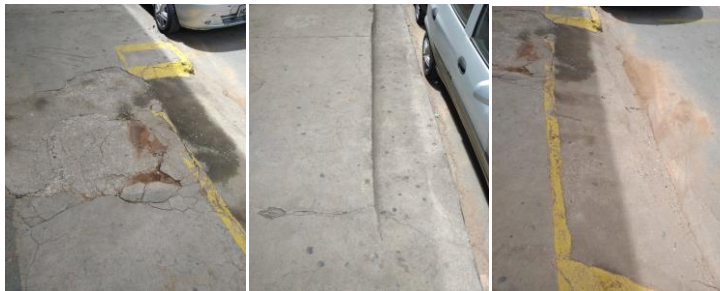
Fotos Complementares - Detalhes do Passeio

| ID | Itens Avaliados | Respostas | Nota |
|---|---|---|---|
| P_4 | Existência de Buracos ? | Poucos | 5 |
