# Lote 1 - Rota: Padre Pedro Pinto

| Diagnóstico da Calçada | Qualidade do Serviço | |
| Endereço: Rua Padre Pedro Pinto, 740 | 77 | B |
| Data do Registro: 22/11/2019 10:26:43 | | |

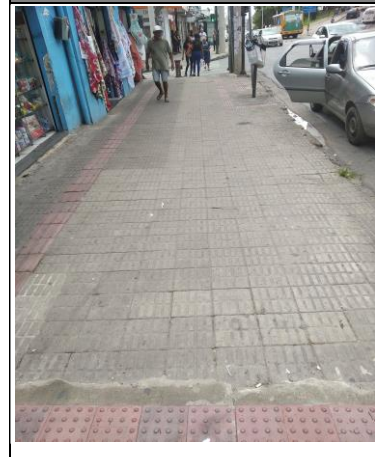
## Foto Geral

| ID | Itens Avaliados | Respostas | Nota |
|---|---|---|---|
| P_5 | Condições Gerais do Piso e meio-fio da calçada ? | Regular | 5 |
| P_11 | O Passeio está no padrão da SMPU ? | Não | 0 |
| P_16 | Classificação geral da calçada pelo pesquisador. | Regular | 5 |

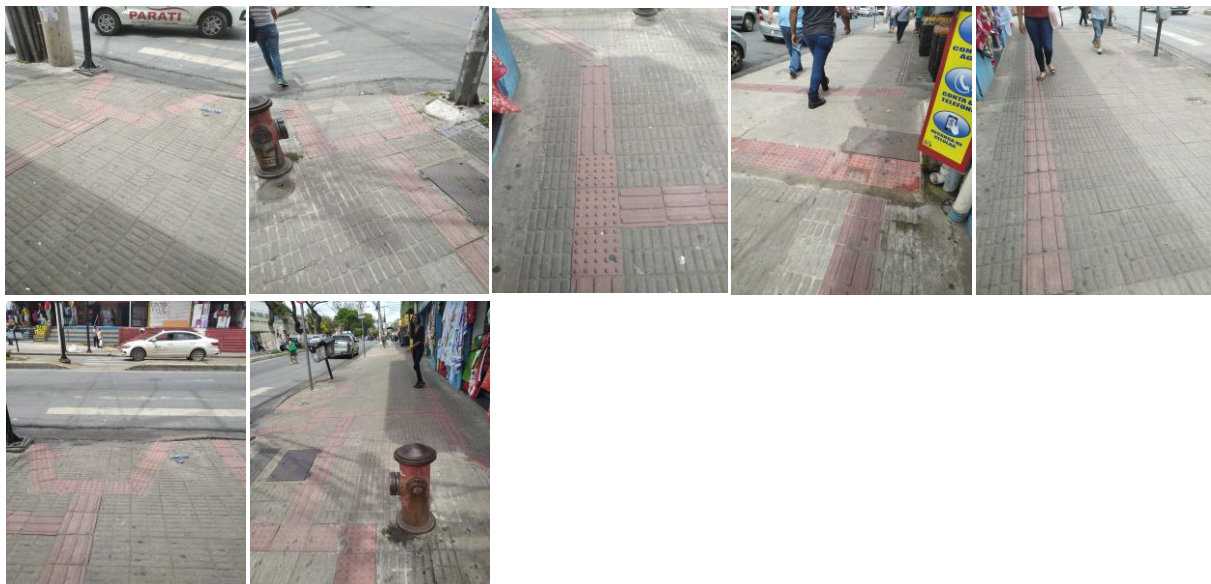
## Fotos Complementares - Detalhes do Passeio

| ID | Itens Avaliados | Respostas | Nota |
|---|---|---|---|
| P_7_1_2 | Se for do Tipo 1, O rebaixo tem abas conforme a norma ? | Não | -1 |
| P_7_3 | O rebaixo possui piso tátil ? | Tem só piso de alerta | -1 |
| P_7_3_1 | O piso tátil de alerta e direcional do rebaixo está conforme a norma ? | Não | -1 |
| P_8_1 | O piso tátil está no eixo da faixa livre ? | Não | 0 |
