# Lote 1 - Rota: Padre Pedro Pinto

**FRATAR**  
ENGENHARIA CONSULTIVA

| Diagnóstico da Calçada | Qualidade do Serviço | |
| Endereço: Rua Padre Pedro Pinto, 1595 | 65 | C |

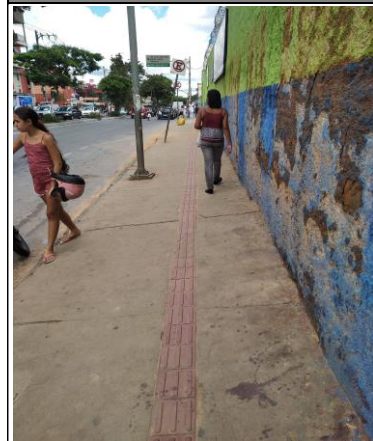
Foto Geral

| ID | Itens Avaliados | Respostas | Nota |
|---|---|---|---|
| P_4 | Existência de Buracos ? | Poucos | 5 |
| P_5 | Condições Gerais do Piso e meio-fio da calçada ? | Regular | 5 |
| P_9 | A calçada Possui Rebaixamento de Veículos correto ? | Não | 0 |
| P_11 | O Passeio está no padrão da SMPU ? | Não | 0 |
| P_16 | Classificação geral da calçada pelo pesquisador. | Regular | 5 |

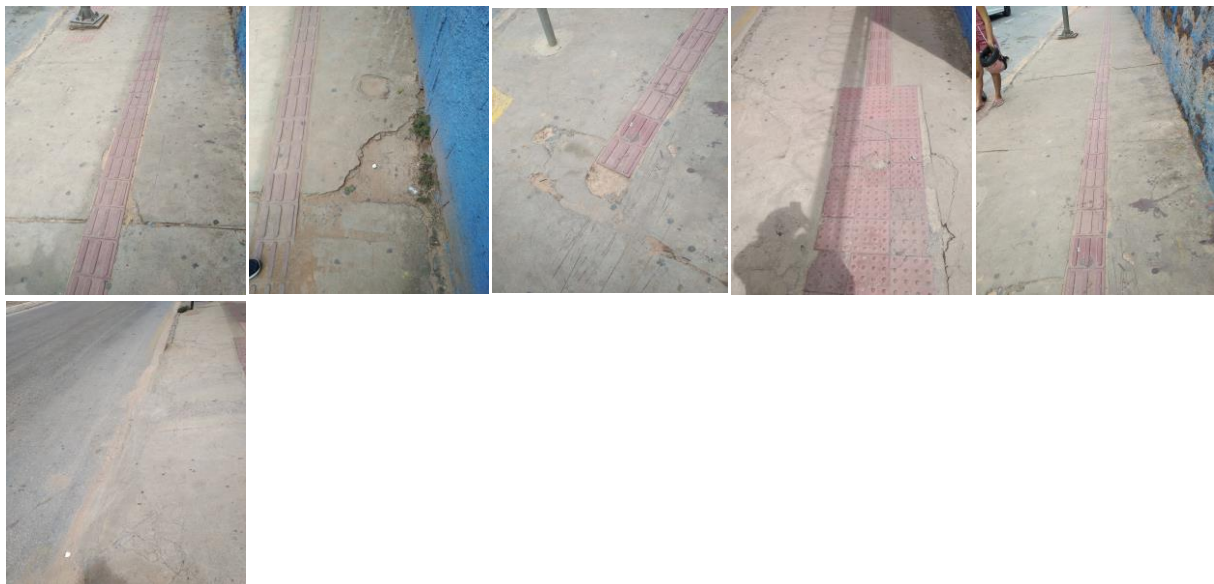
Fotos Complementares - Detalhes do Passeio

| ID | Itens Avaliados | Respostas | Nota |
|---|---|---|---|
| P_8_2 | Se tem uma leve mudança de direção está conforme a norma ? | Não | 0 |
| P_8_8 | O piso tátil está em boas condições aparentes? | Não | 0 |
