# Lote 1 - Rota: Padre Pedro Pinto

**FRATAR**  
ENGENHARIA CONSULTIVA

| Diagnóstico da Calçada | Qualidade do Serviço | |
|---|---|---|
| Endereço: Rua Padre Pedro Pinto, 1449 | 54 | C |
| Data do Registro: 22/11/2019 09:00:17 | | |

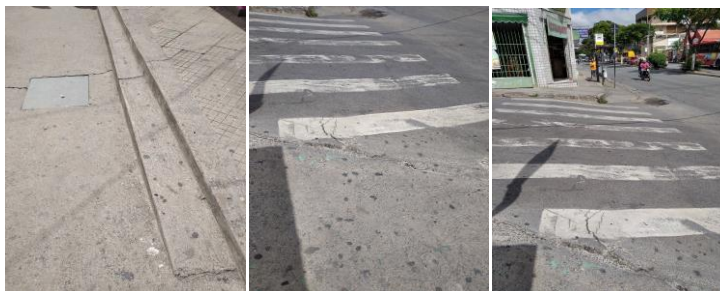
Fotos Complementares - Detalhes do Passeio

| ID | Itens Avaliados | Respostas | Nota |
|---|---|---|---|
| P_6 | Presença de desníveis ? | Severo | 0 |

| ID | Itens Avaliados | Respostas | Nota |
|---|---|---|---|
| P_7_3 | O rebaixo possui piso tátil ? | Não tem nenhum | -1 |
