# Lote 1 - Rota: Padre Pedro Pinto

**FRATAR**  
ENGENHARIA CONSULTIVA

| Diagnóstico da Calçada | Qualidade do Serviço | |
| Endereço: Rua Padre Pedro Pinto, 1393 | 58 | C |

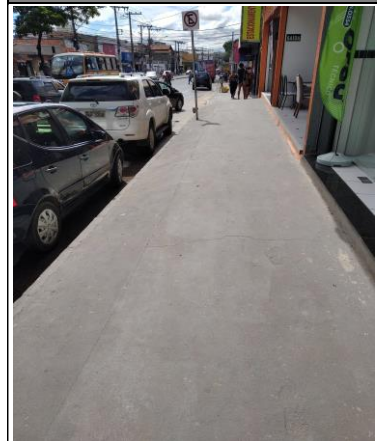
## Foto Geral

| ID | Itens Avaliados | Respostas | Nota |
|---|---|---|---|
| P_6 | Presença de desníveis ? | Médio | 3 |
| P_7 | Tem rebaixamento de calçada para Pedestre ? | Não, mas deveria ter. | 0 |
| P_11 | O Passeio está no padrão da SMPU ? | Não | 0 |
| P_16 | Classificação geral da calçada pelo pesquisador. | Regular | 5 |
