# Lote 1 - Rota: Padre Pedro Pinto

**FRATAR**  
ENGENHARIA CONSULTIVA

| Diagnóstico da Calçada | Qualidade do Serviço | |
|---|---|---|
| Endereço: Rua Padre Pedro Pinto, 1315 | 52 | C |
| Data do Registro: 22/11/2019 09:11:54 | | |

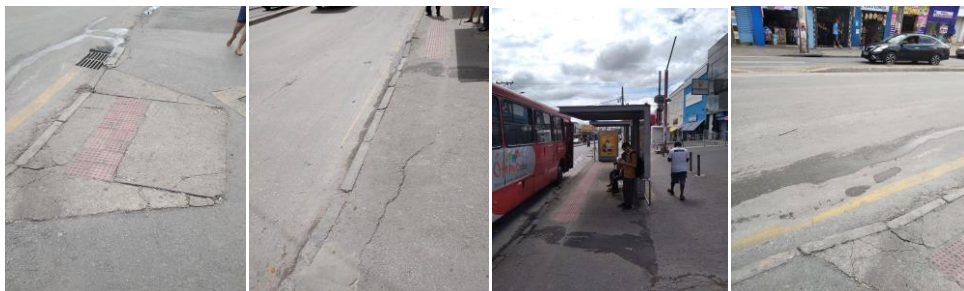
Fotos Complementares - Detalhes do Passeio

| ID | Itens Avaliados | Respostas | Nota |
|---|---|---|---|
| P_9 | A calçada Possui Rebaixamento de Veículos correto ? | Não | 0 |

| ID | Itens Avaliados | Respostas | Nota |
|---|---|---|---|
| P_7_1_2 | Se for do Tipo 1, O rebaixo tem abas conforme a norma ? | Não | -1 |
| P_7_3 | O rebaixo possui piso tátil ? | Tem só piso de alerta | -1 |
